FESR 2014-2020 BasilicataEuropa REGIONE BASILICATA UNIONE EUROPEA Fondo europeo di sviluppo regionale COMUNE DI POTENZA

LAVORI DI RESTAURO E CONSOLIDAMENTO STRUTTURALE DELLA CHIESA DELLA SS. TRINITÀ NEL COMUNE DI POTENZA

PROGETTO ESECUTIVO
Elaborato Rilievo del degrado ed interventi di conservazione cornicioni su Prospetto Principale Elab. A/PRO-14

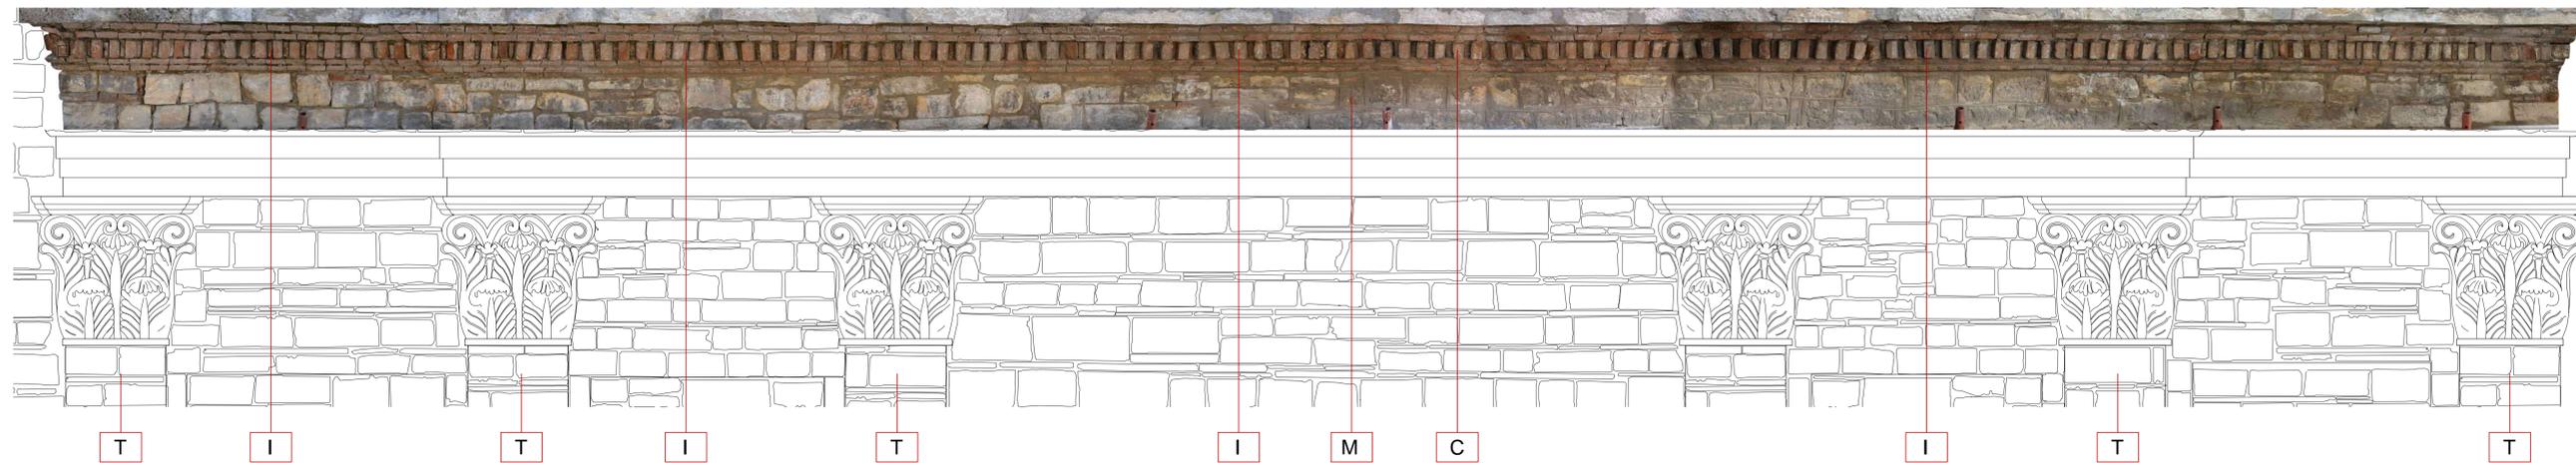
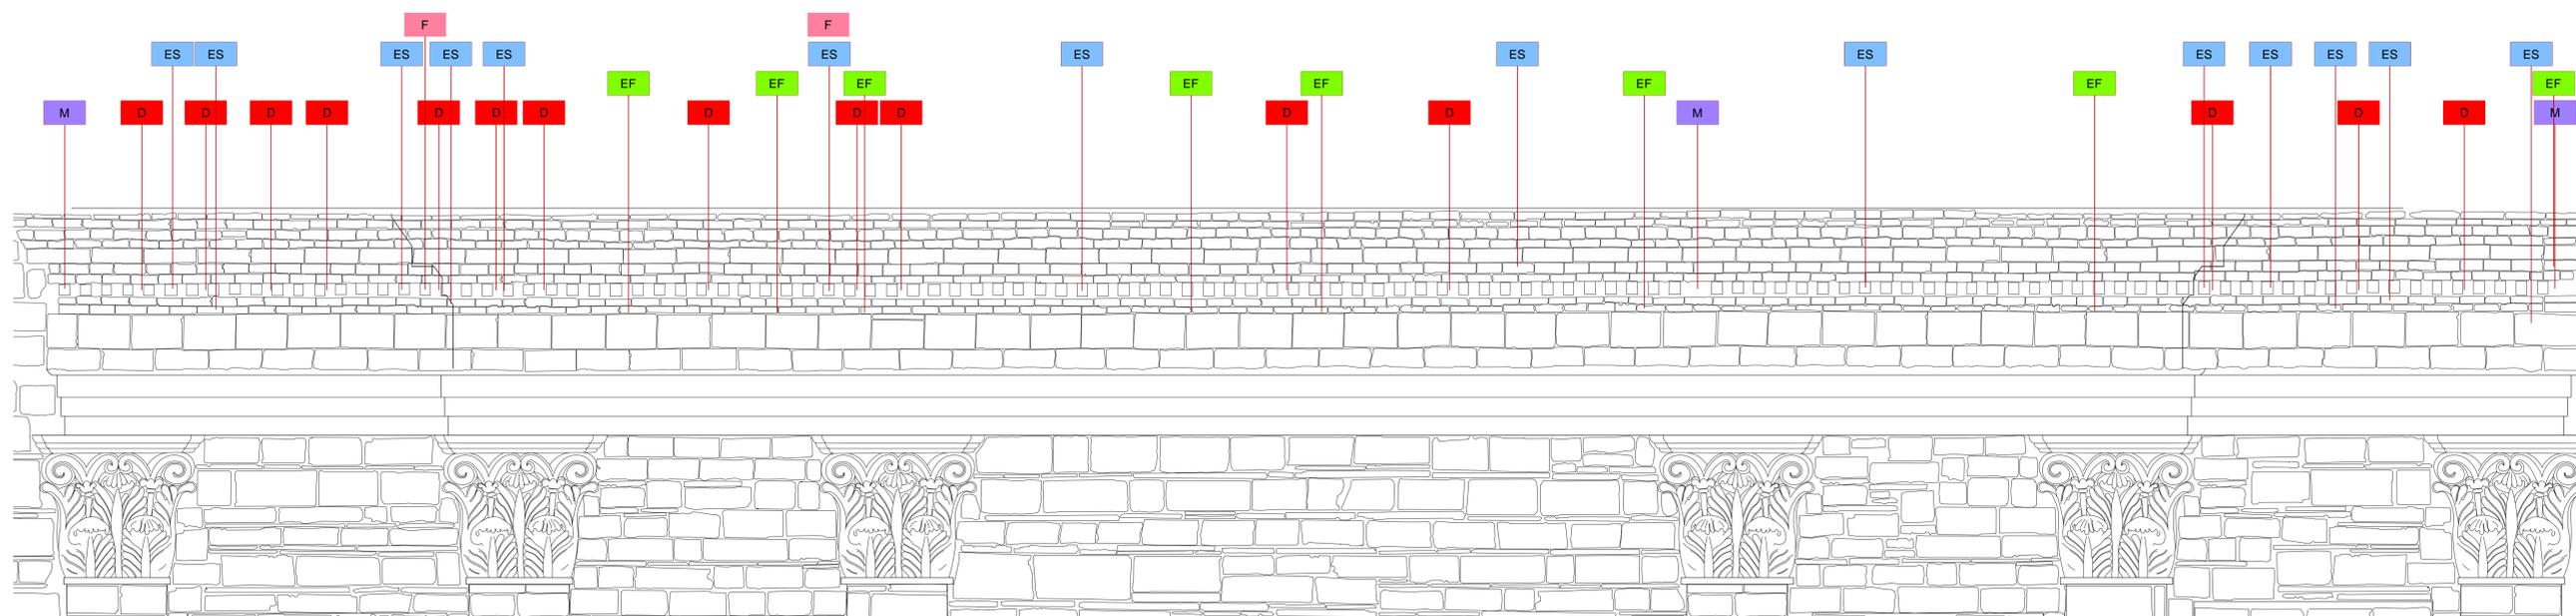
| FENOMENO | SIMBOLO | DEFINIZIONE | CAUSA | INTERVENTI P: pulitura; C: consolidamento; PR: protezione; I: integrazione; CN: conservazione |
|---|---|---|---|---|
| Disgregazione dei giunti di malta | D | Decoazione caratterizzata da distacco di granuli o cristalli sotto minime sollecitazioni meccaniche. | Caratteristiche fisiche del materiale; cristallizzazione dei sali; azioni meccaniche; cicli di gelo e disgelo; azione meteorica. | P: pulitura; C: consolidamento; PR: protezione. |
| Efflorescenza | EF | Formazione di sostanza generalmente di colore biancastro e di aspetto cristallino o polverulento presente sulla superficie del manufatto. | Infiltrazione di acqua e conduzione di sali all'interno del paramento murario. | P: pulitura; PR: protezione. |
| Esfoliazione | ES | Degradazione che si manifesta con distacco, spesso seguito da caduta, di uno o più strati superficiali subparalleli tra loro (sfoglie). | Alterazione chimica della pietra; fenomeni termogrignometrici. | P: pulitura; PR: protezione. |
| Fratturazione | F | Degradazione che si manifesta con la formazione di soluzioni di continuità nel materiale e che può implicare lo spostamento reciproco delle parti. | Cicli di gelo e disgelo; cause antropiche; azione meccanica; mancanza di manutenzione. | P: pulitura; C: consolidamento; PR: protezione. |
| Mancanza | M | Caduta e perdita di parti del materiale lapideo. | Cedimenti strutturali, statici; deterioramento dovuto all'azione congiunta di vento/pioggia. | |
