CONCATTEDRALE
SAN GIORGIO
MARTIRE

“Lavori di Manutenzione Straordinaria della Concattedrale di San Giorgio Martire in Marsico Nuovo”

RELAZIONE TECNICA GENERALE

Gennaio 2025

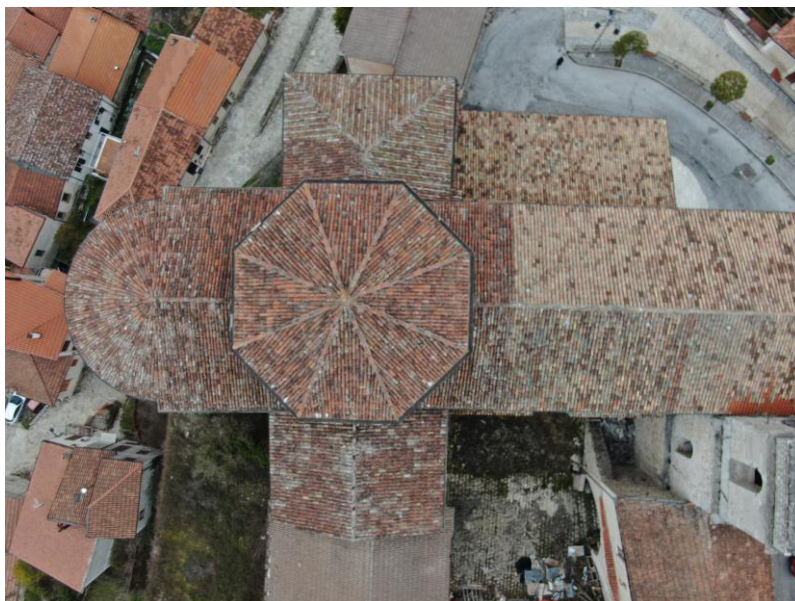
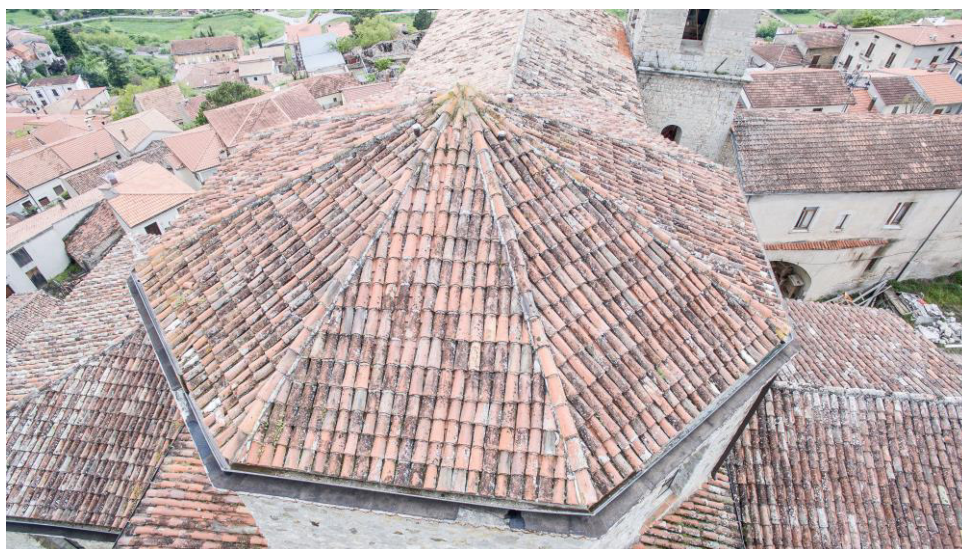
La copertura attuale della Cattedrale presenta segni di usura, con tegole danneggiate e infiltrazioni d'acqua che potrebbero compromettere la struttura nel tempo. L'intervento di rifacimento della copertura prevede:

Il sistema di scolo delle acque meteoriche è deteriorato e presenta malfunzionamenti che causano infiltrazioni e danni alle murature. Gli interventi previsti includono:

- Rimozione, in parte, delle tegole esistenti e sostituzione di quelle danneggiate o deteriorate con nuove tegole mantenendo il più possibile l'aspetto originale.
- Impermeabilizzazione, in parte, della copertura con l'applicazione di uno strato impermeabile che eviti le infiltrazioni d'acqua, migliorando la tenuta complessiva della copertura.

- Rimozione dei canali di gronda e dei pluviali esistenti, ormai corrosi o rovinati.

- Installazione di nuovi canali di gronda e pluviali in materiali resistenti e durevoli, per garantire un migliore deflusso dell'acqua piovana e prevenire ristagni e infiltrazioni.
- Verifica del sistema di ancoraggio per garantire la stabilità e la sicurezza delle nuove installazioni.

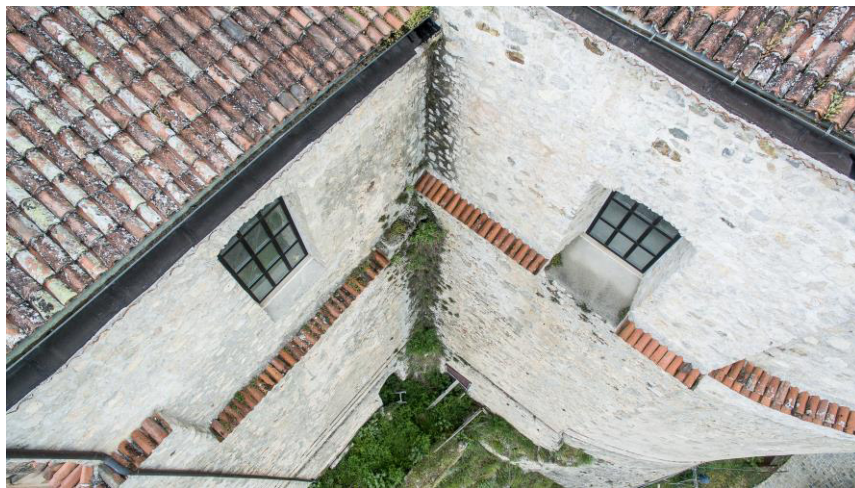
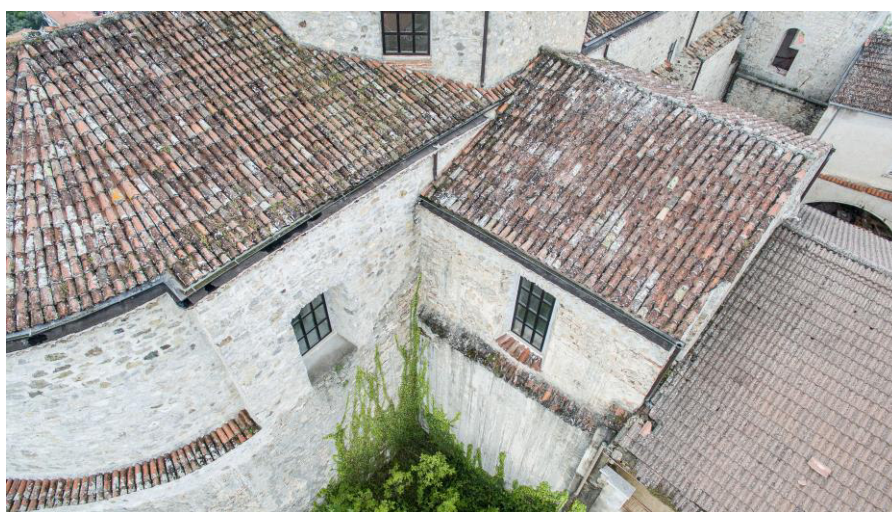
Le murature esterne, prospetti est e nord, sono parzialmente ricoperte da vegetazione, polveri e macchie dovute all'esposizione agli agenti atmosferici che possono minacciare la stabilità delle murature e compromettere l'estetica dell'edificio.

- Pulizia delle murature per migliorare l'aspetto esteriore dell'edificio e preservare il materiale lapideo.
- Asportazione manuale della vegetazione, per evitare danni alla superficie muraria.
- Verifica delle condizioni delle murature interessate, procedendo con riparazioni o consolidamenti laddove necessario.

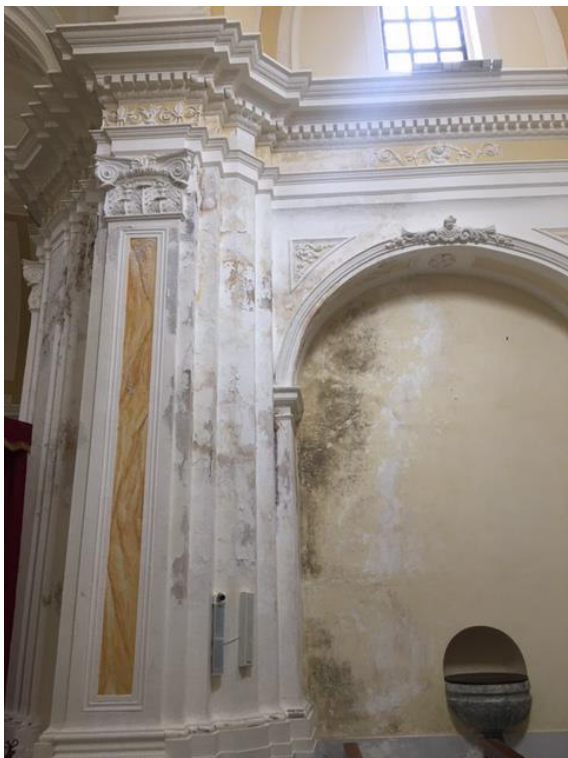
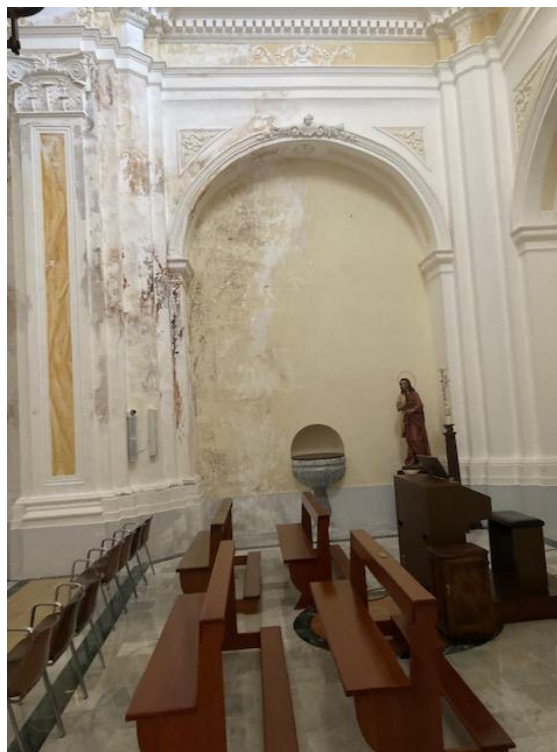
Le pareti interne, come si evince dalle foto, presentano evidenti macchie e scolorimenti causati dalla presenza di umidità di risalita, fenomeno che ha creato il distacco dell'intonaco, della pittura e degli stucchi.

- Pulizia meccanica delle superfici per rimuovere lo sporco accumulato nel tempo, usando tecniche che rispettino il materiale originale.
- Ripristino delle superfici danneggiate con stuccature appropriate, utilizzando materiali compatibili con le murature originali.
- Applicazione di trattamenti protettivi che possano ridurre l'assorbimento di umidità e limitare la formazione di nuove incrostazioni.
