LAVORI DI RESTAURO E CONSOLIDAMENTO STRUTTURALE DELLA CHIESA DELLA SS. TRINITÀ NEL COMUNE DI POTENZA

PROGETTO ESECUTIVO

Elaborato Rilievo del degrado ed interventi di conservazione cornicioni su Via Pretoria

Elab. A/PRO-13

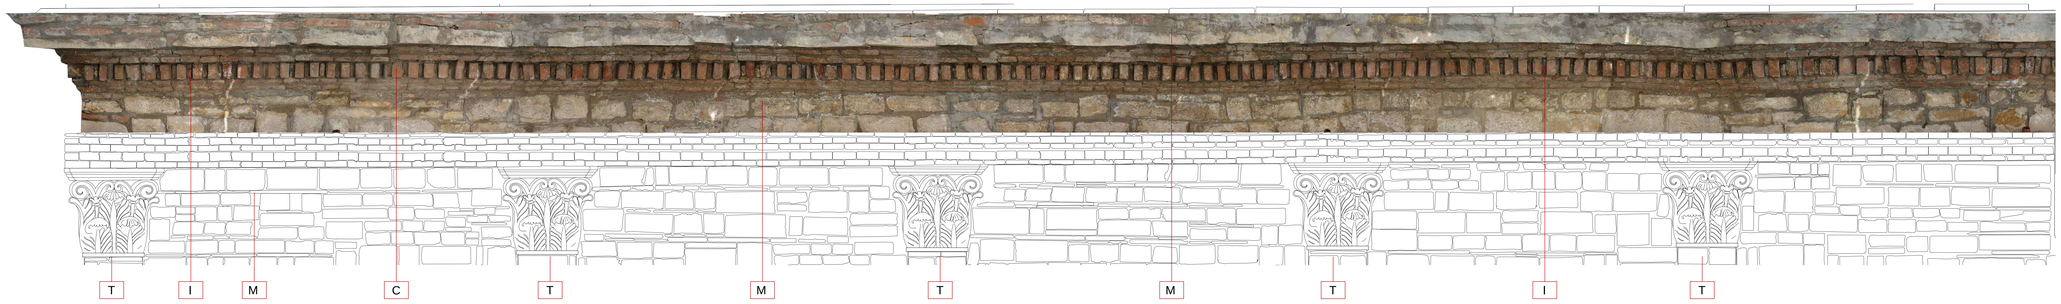
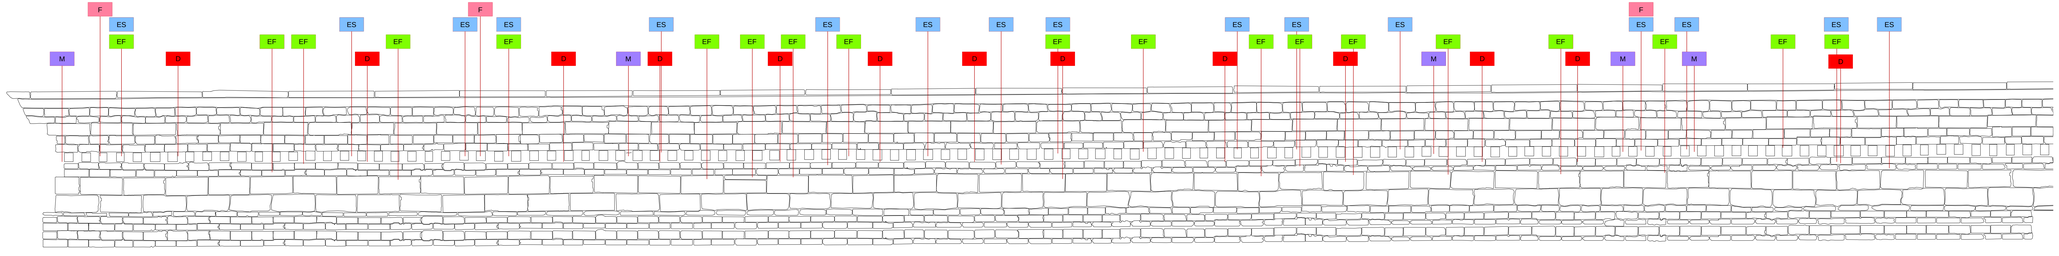
M	MURATURA CON NUCLEO A SACCO, REALIZZATA CON BOZZE MISTE DI PIETRAME CALCAREO E FRAMMENTI LATERIZI, DI FORMA E DIMENSIONI QUADRANGOLARI, DISPOSTE SU FILARI ORIZZONTALI E ALLETTATE CON STRATI ROBUSTI DI MALTA A BASE DI CALCE.
C	CORNICIONE REALIZZATO CON MATTONI IN LATERIZIO, DI DIMENSIONI DIVERSE DALLO STANDARD, DISPOSTI IN MODO ALTERNATO: A COLTELLO (AGGETTANTE) E SOTTOSQUADRO.
T	CAPITELLO DECORATIVO CON FOGLIAME, INTAGLIATO IN BLOCCO DI TUFO.
I	TRACCE DI RIVESTIMENTO CON FRAMMENTI DI INTONACO E STRATI DI PRECEDENTI TINTEGGIATURE.

FENOMENO	SIMBOLO	DEFINIZIONE	CAUSA	INTERVENTI P: pulitura; C: consolidamento; PR: protezione; I: integrazione; CN: conservazione
Disgregazione dei giunti di malta	D	Decoesione caratterizzata da distacco di granuli o cristalli sotto minime sollecitazioni meccaniche.	Caratteristiche fisiche del materiale; cristallizzazione dei sali; azioni meccaniche; cicli di gelo e disgelo; azione meteorica.	P: pulitura; C: consolidamento; PR: protezione.
Efflorescenza	EF	Formazione di sostanza generalmente di colore biancastro e di aspetto cristallino o polverulento presente sulla superficie del manufatto.	Infiltrazione di acqua e conduzione di sali all'interno del paramento murario.	P: pulitura; PR: protezione.
Esfoliazione	ES	Degradazione che si manifesta con distacco, spesso seguito da caduta, di uno o più strati superficiali subparalleli tra loro (sfoglie).	Alterazione chimica della pietra; fenomeni termoigrometrici.	P: pulitura; PR: protezione.

Fratturazione	F	Degradazione che si manifesta con la formazione di soluzioni di continuità nel materiale e che può implicare lo spostamento reciproco delle parti.	Cicli di gelo e disgelo; cause antropiche; azione meccanica; mancanza di manutenzione.	P: pulitura; C: consolidamento; PR: protezione.
Mancanza	M	Caduta e perdita di parti del materiale lapideo.	Cedimenti strutturali, statici; deterioramento dovuto all' azione congiunta di vento/pioggia.
