INDICE DEGLI ARGOMENTI

L'oggetto del presente appalto prevede unicamente i lavori per il "restauro e il consolidamento strutturale della Chiesa della SS. Trinità", trascurando l'intervento sulla canonica predetta.

Obiettivo del presente appalto è il recupero e la riduzione della vulnerabilità sismica della Chiesa della SS. Trinità associati alla conservazione delle geometrie e delle materie che compongono l'involucro (interno ed esterno), riducendo al minimo gli effetti del deterioramento delle superfici dovuto non solo alle azioni meteoriche. Altro obiettivo è la rinnovazione degli impianti tecnologici.

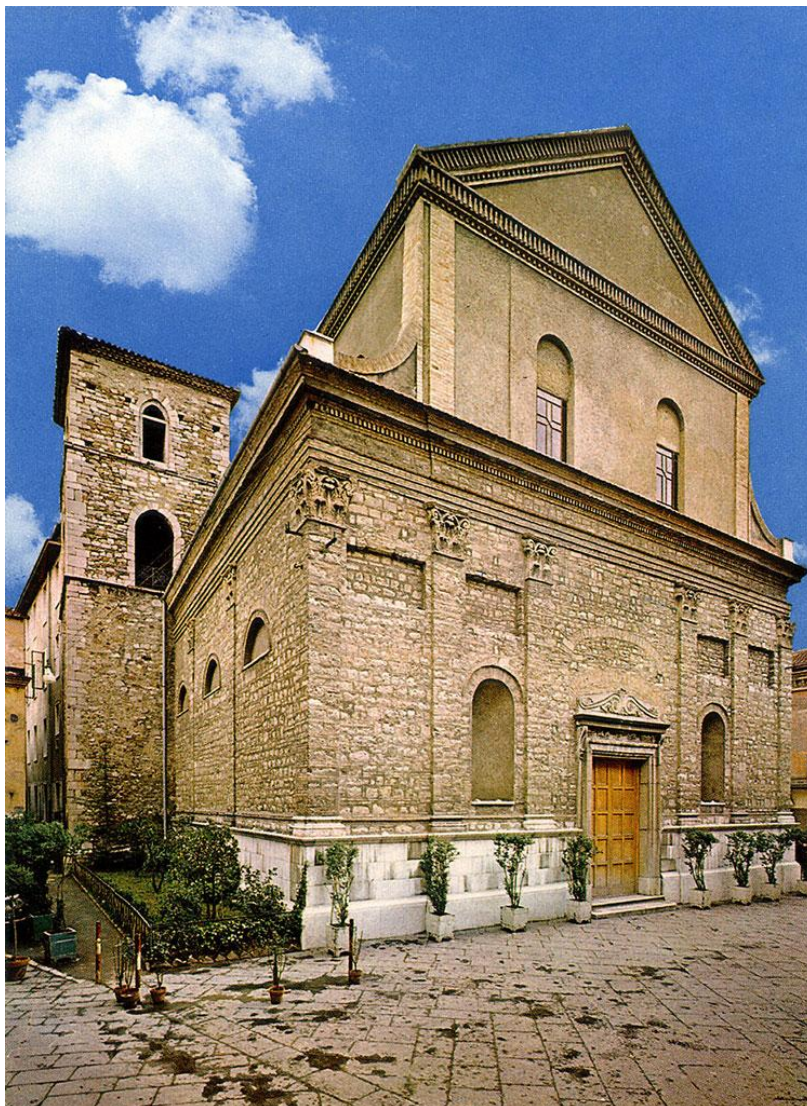
La seguente immagine mostra una foto della Chiesa ripresa dall'ingresso principale su Largo Trinità.

Figura 5 - Facciata principale della Chiesa con vista della canonica alle spalle del campanile.
